RISCOS AMBIENTAIS POTENCIALIZADOS POR AÇÕES ANTRÓPICAS NOS LOTEAMENTOS NOVA ITUIUTABA, NO MUNICÍPIO DE ITUIUTABA (MG)

ENVIRONMENTAL RISKS POTENTIALIZED BY ANTHROPIC ACTIONS IN THE NEW ITUIUTABA LOTS, IN THE MUNICIPALITY OF ITUIUTABA (MG)

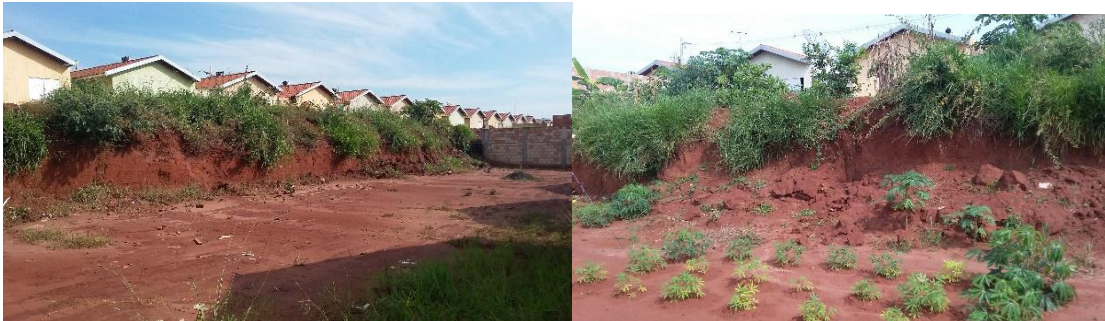
Fotos 1 e 2 – Cortes no talude

De maneira geral, solos arenosos, embora apresentem alta permeabilidade, são mais susceptíveis à erosão, sendo considerados solos de alta erodibilidade, devido as partículas de areia serem facilmente desagregadas pela precipitação, e, por isso, os desabamentos são facilmente observados nos recortes feitos na área (Fotos 1 e 2). Esta pesquisa consistiu em uma análise ambiental urbana que buscou compreender os efeitos dos processos antrópicos e os riscos ambientais para a população.

O recorte da vertente para implantação dos loteamentos exigiu um trabalho de terraplanagem no local, o que fica extremamente evidente em uma simples visita à área, mostrando a quantidade de solo depositado, formando uma grande área de aterro, que devido ao tempo que se encontra sem cobertura vegetal, já está em colapso, apresentando diversas áreas de desmoronamento, podendo de alguma forma afetar as casas construídas neste local.

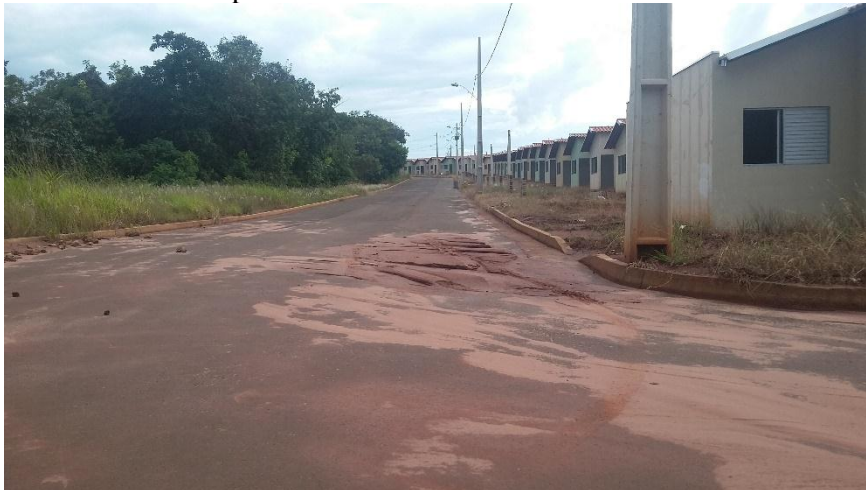
Foto 3 – Solo transportado

Outro risco ambiental observado na área é a presença de uma grande voçoroca que divide os loteamentos em duas partes, e, desta forma, uma grande quantidade de água da chuva ou mesmo de uso dos moradores do loteamento, são carreados para a área da voçoroca devido ao relevo apresentar uma declividade considerável.

Esta voçoroca apesar de apresentar uma grande cobertura vegetal, devido à esta grande quantidade de água e sedimentos que vem recebendo, por motivo da impermeabilização da rampa da vertente favorecer a velocidade que estes fluxos chegam, a voçoroca deu início a novos processos erosivos (sulcos e ravinas) que já ameaçam a estrutura dos loteamentos Nova Ituiutaba, conforme Foto 3.

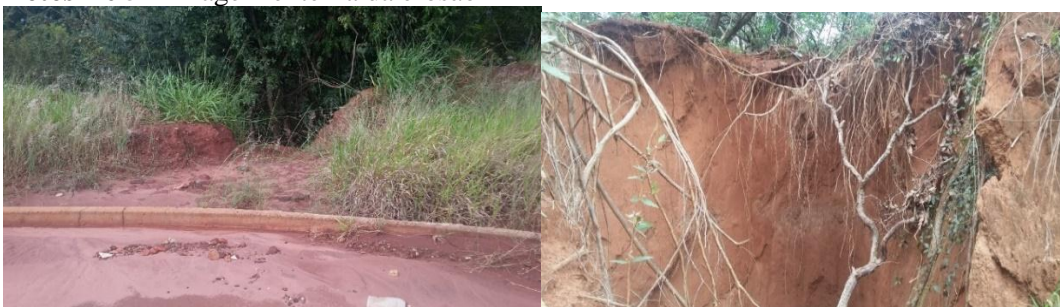
Fotos 4 e 5 – Imagem externa da erosão

Para Almeida Filho (1998), a urbanização provoca o aumento do escoamento superficial, assim como toda obra que interpõe estruturas pouco permeáveis entre o solo e a chuva, e isto provoca a concentração das águas pluviais em cabeceiras de drenagens. É desencadeado, assim, a formação de processos erosivos nas próprias vias, porque elas são os principais condutos tanto das águas captadas pelos telhados das edificações como a do escoamento superficial local. Esta realidade é observada nos loteamentos Nova Ituiutaba como pode ser visto nas Fotos 4 e 5.

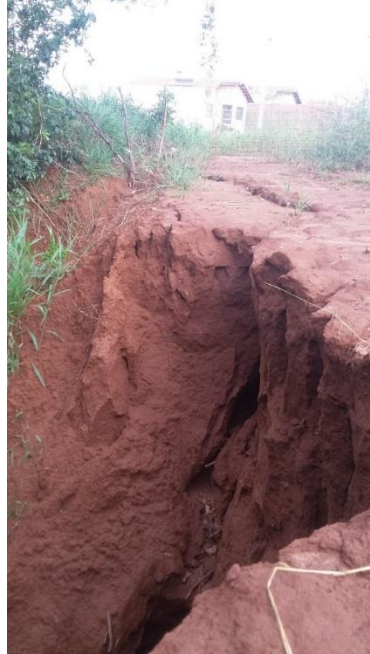
Foto 6 – Ponte sobre a voçoroca

Um dos processos de intervenção antrópica identificada nos loteamentos Nova Ituiutaba é uma ponte feita de solo que faz a ligação dos bairros (Foto 6). Esta ponte foi construída dentro da voçoroca interrompendo parcialmente o fluxo das águas da chuva, que são direcionadas para elas, tendo apenas dois tubos condutores para dispersá-las.

Apesar de ainda não receber um grande fluxo de pessoas ou veículos, apresenta uma grande quantidade de rachaduras por quase toda sua extensão, assim como desabamento das

laterais devido a quantidade de água, trazendo risco de desabamento para a população e a residências próximas.

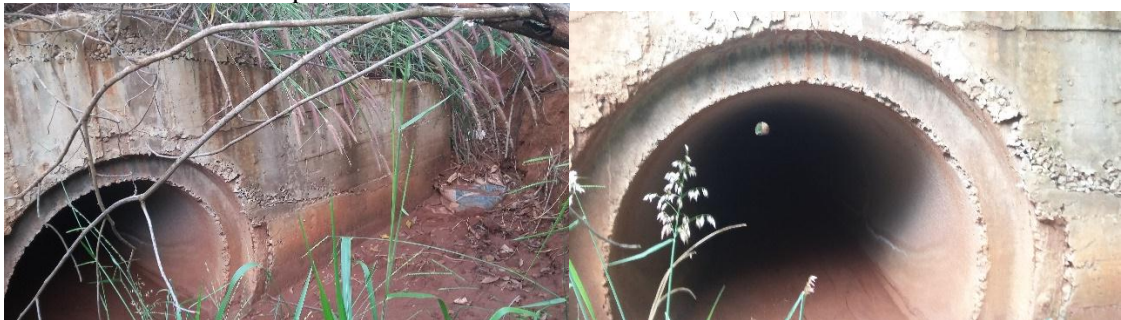
Fotos 7 e 8 – Tubos dispersores

Os canos utilizados para dispersar a água acumulada em um lado da ponte construída sobre a voçoroca, localizada nos loteamentos Nova Ituiutaba, apesar de serem bastante amplos ainda são insuficientes para transpor toda a água. Outro fato observado é que estes canos que tem sua constituição de cimento, já estão parcialmente cobertos por uma quantidade grande de solo, podendo nas próximas chuvas ter a capacidade de transpor a água interrompida (Fotos 7 e 8).

Este acúmulo de água de um lado da ponte poderia fazer com que toda estrutura entre em colapso, causando o rompimento da mesma, e caso isto ocorra, uma quantidade muito

grande de água e sedimento seriam carreados à jusante, ocasionando danos ao ambiente e às pessoas da área.
