**ESTUDO PRELIMINAR DE PROCESSOS EROSIVOS LINEARES NAS
PROXIMIDADES DA FERROVIA NORTE-SUL NO DISTRITO AGROINDUSTRIAL
DE ANÁPOLIS - DAIA (GO)**

**PRELIMINARY STUDY OF LINEAR EROSIVE PROCESSES IN THE VICINITY
OF THE NORTH-SOUTH RAILROAD IN THE ANAPOLIS AGROINDUSTRIAL
DISTRICT - DAIA (GO)**

Considerando isto, o objetivo é o de estudar o surgimento e o desenvolvimento da Voçoroca 2 nas proximidades da Ferrovia Norte-Sul no DAIA.

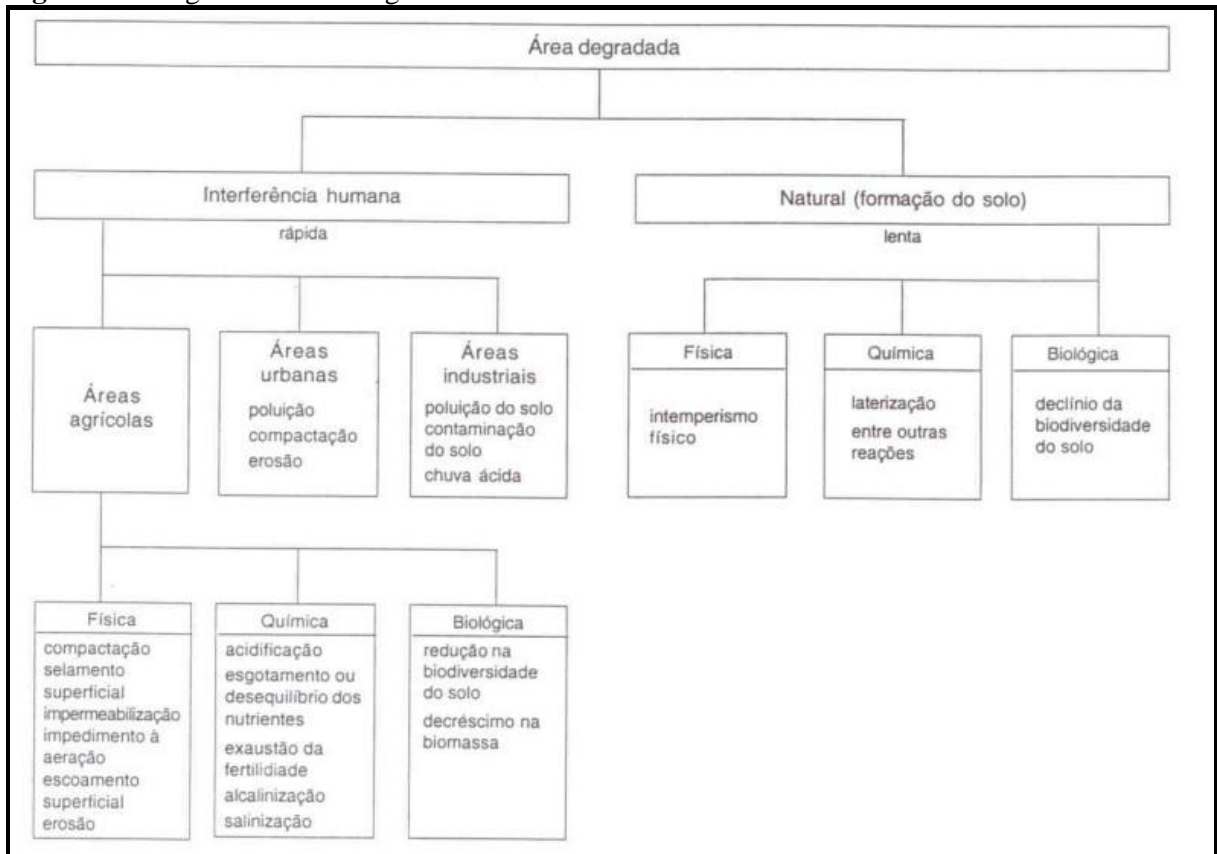
Figura 01: Diagrama de área degradada

No caso do solo, sua degradação resulta de processos naturais que podem ser induzidos ou catalisados pelo homem. O processo de degradação dos solos produz a deterioração da cobertura vegetal, do solo e dos recursos hídricos. Através de uma série de processos físicos, químicos e hidrológicos essa deterioração provoca a destruição tanto do potencial biológico das terras quanto da capacidade das mesmas em sustentar a população a ela ligada (ACCIOLY, 2011, não paginado).

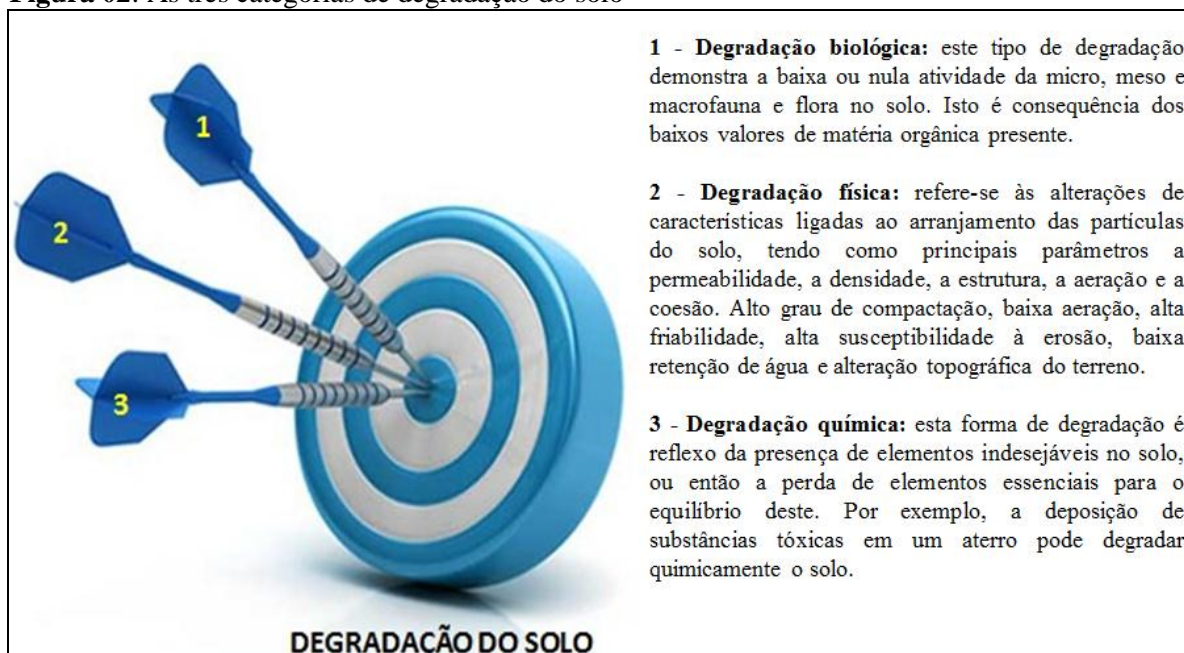
Figura 02: As três categorias de degradação do solo

Segundo Reinert (1998), a degradação do solo pode ser dividida em três categorias, conforme a figura 02:

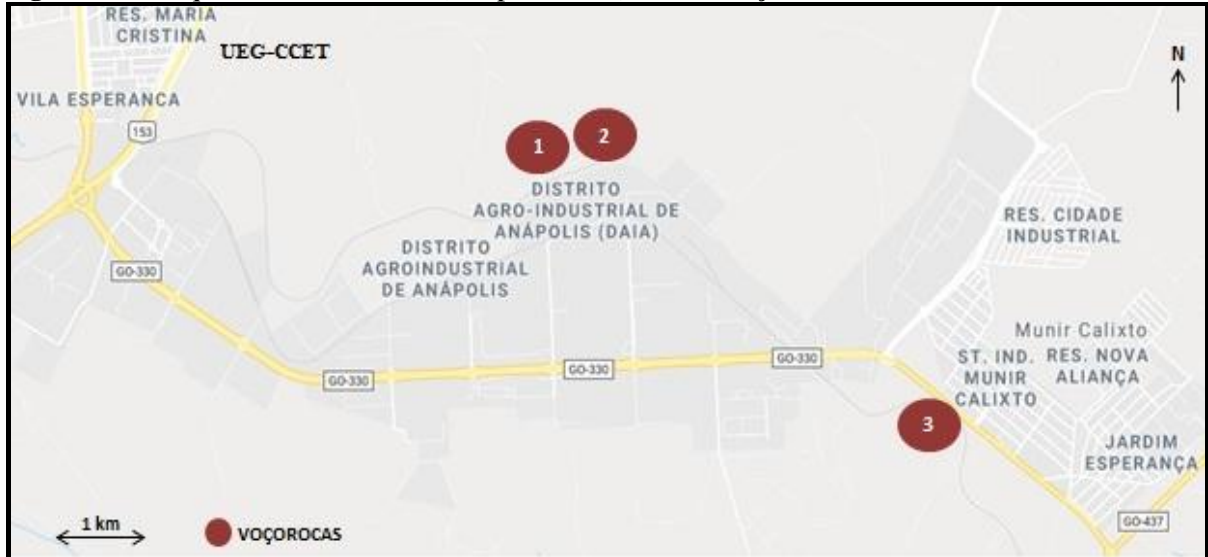
Figura 04: Croqui da área do DAIA (Anápolis / GO) com as voçorocas

sub-bacia do Ribeirão Extrema e de afluentes do Ribeirão Caldas na circunvizinhança do Bairro Industrial Munir Calixto. Cabe destacar que a voçoroca estudada é a de número 2 que se encontra nas proximidades da linha férrea (figuras 04 e 05).

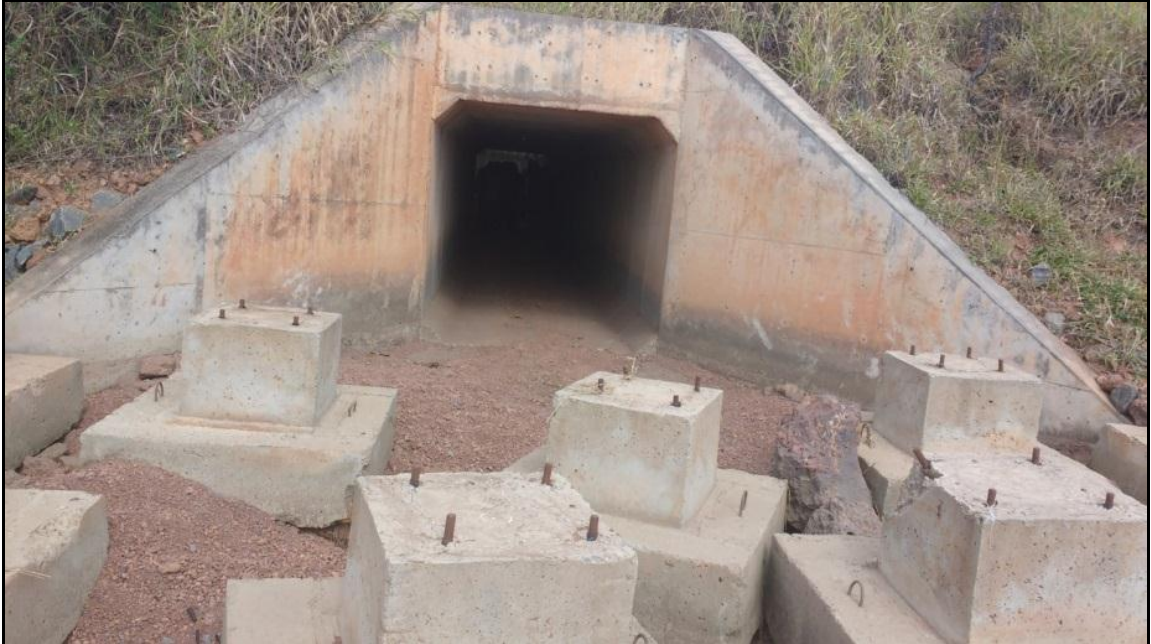
Figura 06: Vista da galeria com denteção de concreto

Esse cenário é frequente em período chuvoso e algumas medidas foram tomadas no sentido de disciplinar a velocidade da enxurrada, ou seja, na saída da galeria foram inseridos uma denteção de concreto com o propósito de romper a energia cinética da água pluvial (figura 06).

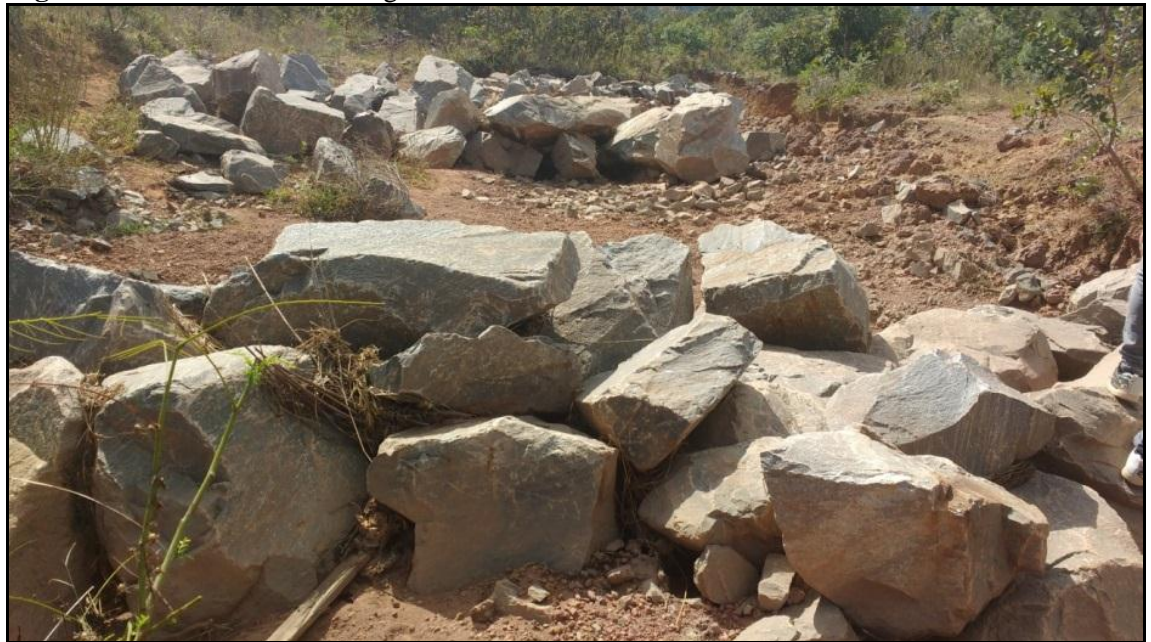
Figura 07: Vista da barreira de gnaisses

Visualiza-se também que a denteção de concreto não foi suficiente para conter as águas pluviais e um reforço paliativo foi realizado com uma barreira de gnaisses (figura 07).

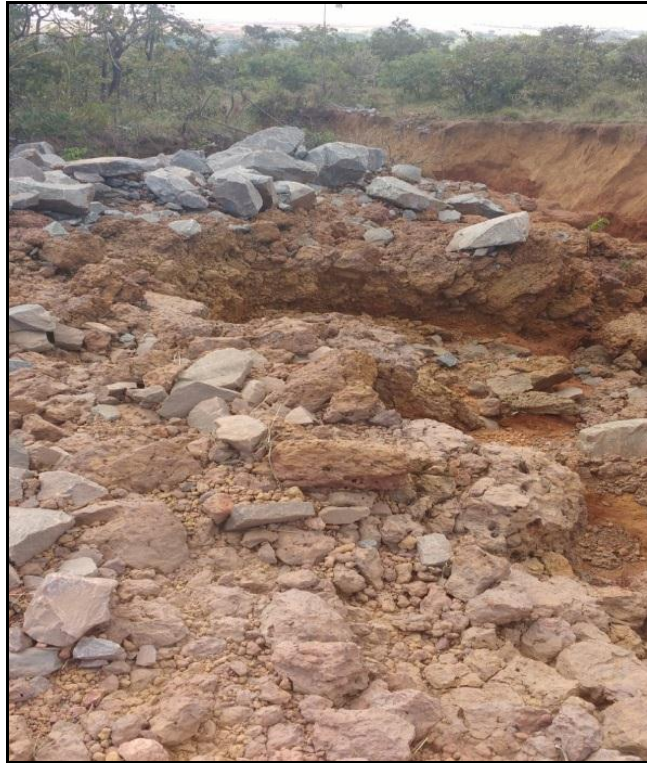
Figura 08: Vista do arraste da barreira de gnaisses e alastramento da erosão

Os aparatos para contenção das águas pluviais não deram certo, alguns dentes de concreto foram deslocados, a barreira com gnaisses foram arrastados e contribuíram para o alastramento da voçoroca 2, conforme a figura 08.

Verifica-se também na figura 08, a exposição de lateritas (tapiocangas) evidenciando as Coberturas Detrito-Lateríticas e o Latossolo Vermelho-Amarelo que são propícios às incisões erosivas lineares que serpenteiam o terreno até o encontro com a margem direita do Córrego Urubu.

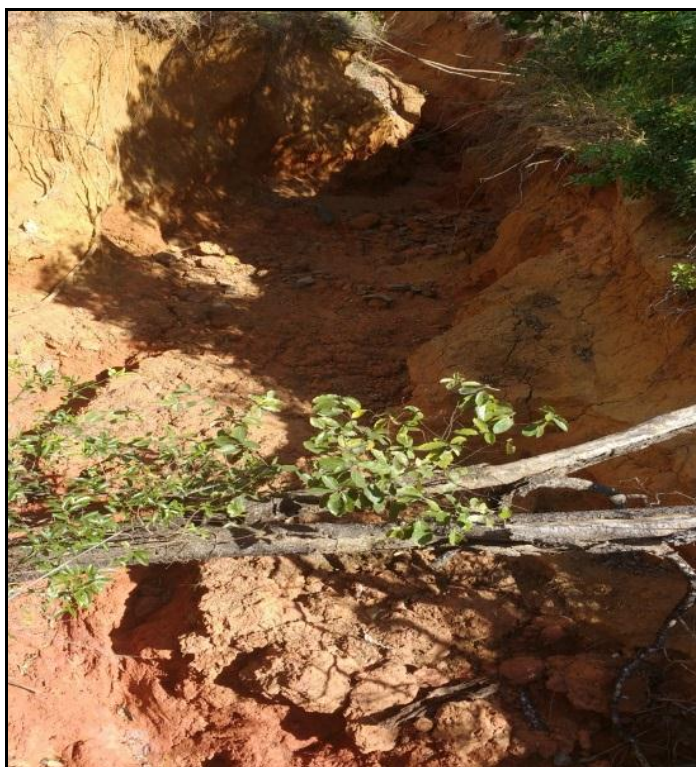
Figura 09: Vista da ravina em formato de “V”.

Trata-se de uma erosão linear com extensão aproximada de 700 m e de largura e profundidade bastante variável, onde após a saída da enxurrada da galeria, inicia-se o processo por afinilamento em formato de “V”, ou seja, ravinamento e logo abaixo ocorre à instalação do voçorocamento em formato de “U” com o fundo mais largo e chato, com acúmulo de sedimentos e por possuir paredes irregulares (figuras 09 e 10).

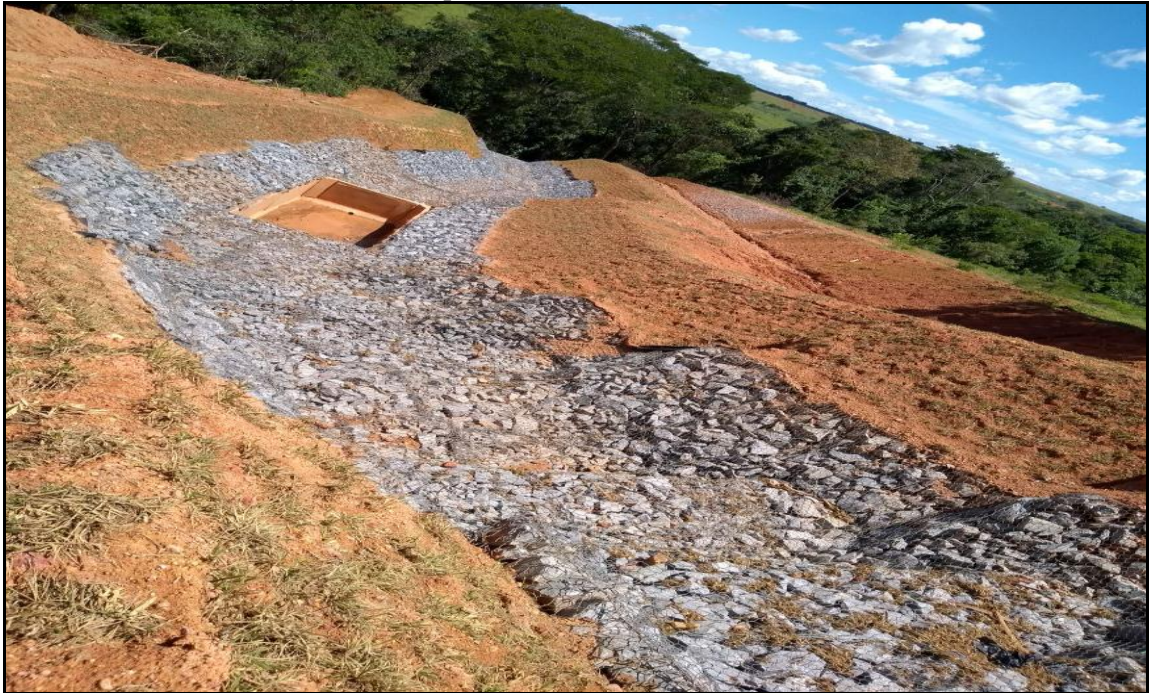
Figura 12: Vista da Voçoroca 2 recuperada

Como nota final do trabalho de campo de 2017, em última vistoria ao local, notou-se em um rápido período de tempo, de mais ou menos cinco meses, uma equipe de trabalhadores promovendo ações recuperativas na erosão com base em técnicas de engenharia¹ (figura 12).

¹ O gabião é um tipo de estrutura armada, flexível, drenante e de grande durabilidade e resistência.

De maneira bem sucinta, nota-se um preparo inicial de engenharia com aparas e lineamentos das bordas da Voçoroca 2, posterior aterramento e instalação de degraus com pedras amarradas e coberta por tela de gabião para fixá-las. Essa fixação com estes materiais permitem a infiltração e o escoamento pluvial, também há caixas de contenção (tipo tanque). Essas estruturas disciplinam e rompem a energia cinética em períodos de chuvas volumosas *in situ*.
