**ANÁLISE DA QUALIDADE DA ÁGUA NA BACIA HIDROGRÁFICA DO
CÓRREGO MANDAQUI, MUNICÍPIO DE SÃO PAULO: um olhar sobre o projeto
participativo Observando os Rios**

Este artigo visa demonstrar uma análise sobre a qualidade da água da bacia hidrográfica do Córrego Mandaqui, a partir dos dados disponibilizados pelo Projeto Observando os Rios, que tem uma característica de disponibilizar dados para a sociedade sobre a condição de diversos cursos d'água, sobretudo áreas em que o poder público não monitora a qualidade da água. Para tanto, foram utilizados dados do projeto para três pontos de monitoramento distribuídos na bacia hidrográfica, observações em campo e dados do Programa Córrego Limpo da Companhia de Saneamento Básico do Estado de São Paulo (SABESP), que foram contrapostos. Com isso, foi possível avaliar que a condição das águas na bacia hidrográfica está entre ruim e péssima, associada à ausência de planejamento urbano e um uso e ocupação da terra inadequado, com poucas áreas verdes e alta impermeabilidade do solo, aumentando o escoamento superficial das águas e diminuindo sua infiltração.

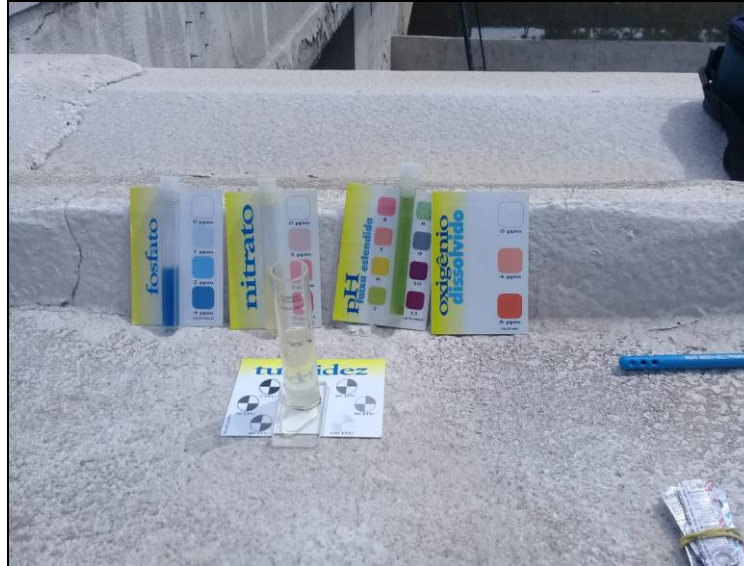
Figura 3: Exemplo do kit em uso no ponto de monitoramento Ponte das Bandeiras/Unisant’Anna

As análises da água são realizadas mensalmente através do uso de Kits comerciais específicos (cubetas, pastilhas de avaliação, termômetro e cartela de resultados) fornecidos pelo Projeto “Observando os Rios” da Fundação SOS Mata Atlântica (Figura 3) o qual baseia seus regulamentos na Resolução 357/05 do CONAMA, que estabelece a classificação dos corpos hídricos e o enquadramento destes nas diretrizes ambientais, em vista do derramamento de efluentes.

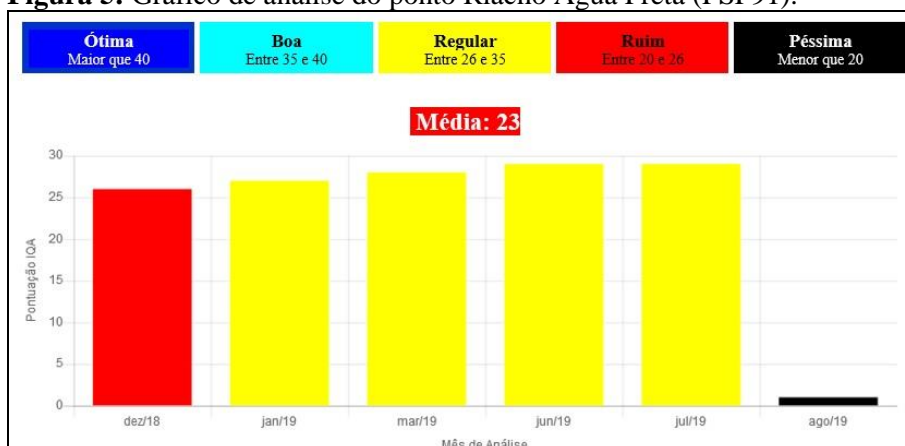
Figura 5: Gráfico de análise do ponto Riacho Água Preta (PSP91).

Este ponto é monitorado pela Cooper Ação Transformar desde 01 de Novembro de 2018, apresentando dados de dezembro de 2018 a agosto de 2019. O mês de dezembro de 2019, apresentou um resultado ruim e nos meses subsequentes (jan/2019 a jul/2019) foram analisados como regular, já o mês de ago/19 o resultado da análise foi péssimo, conforme apresenta a Figura 5, retirada do site onde são computadas as análises e apresentados os resultados em forma de gráfico.

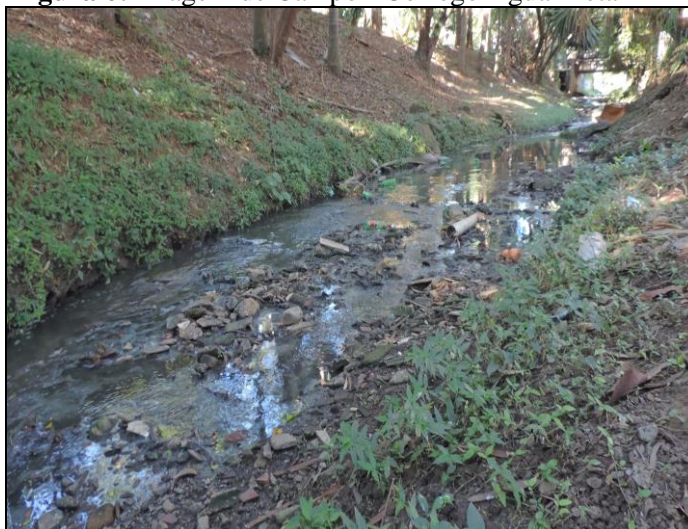
Figura 6: Imagem de Campo - Córrego Água Preta

No dia 29 de junho de 2019, foi realizado o trabalho de campo nas proximidades do córrego Água Preta. Pelo percurso que este segue a céu aberto paralelo a Rua Pelegrino, pode-se encontrar casas e pequenas empresas. É possível observar que em determinados pontos que o córrego fica coberto por construções (estacionamento de condomínios, empresas, etc.), sendo visível a construção que cobre o seu leito. O mesmo mantém sua função de permeabilidade, nas margens é possível encontrar uma vegetação composta por pequenas árvores frutíferas e gramíneas. Pode-se observar que em alguns pontos de sua margem existem muros de contenção (gabião). Mesmo com obras de limpeza e revitalização do córrego, é clara a falta de manutenção e limpeza (Figura 6).

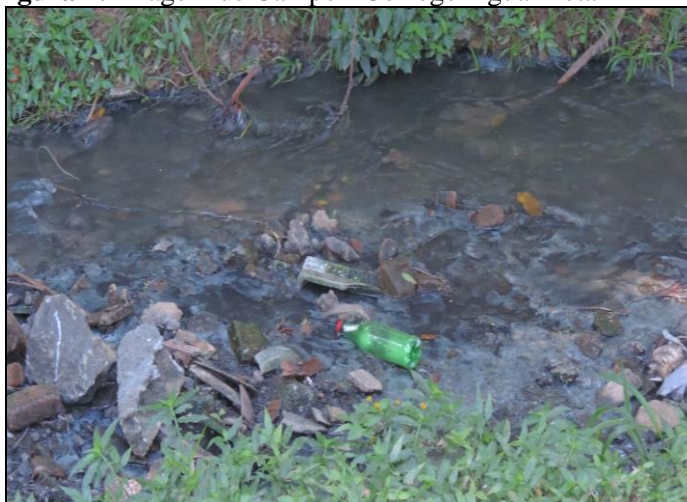
Figura 7: Imagem de Campo - Córrego Água Preta

Durante o campo realizado para reconhecimento e observação concluímos que o córrego não tem condição de vida aquática, as margens e o leito possuem lixo doméstico, plástico, vidro e embalagens de todos os tipos, a água tem uma aparência de coloração acinzentada, turva e seu odor é fétido, conforme apresenta a Figura 7.

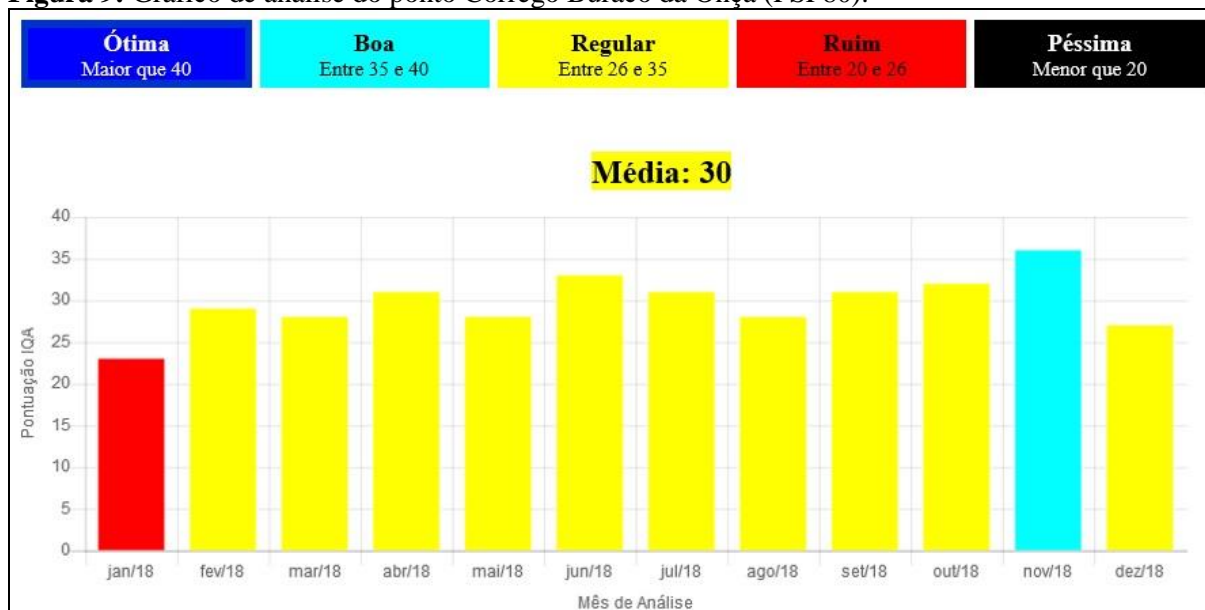
Figura 9: Gráfico de análise do ponto Córrego Buraco da Onça (PSP80).

O ponto é monitorado pela ONG Projeto Fênix desde 01 de Novembro de 2018, apresentando dados de janeiro de 2019 de qualidade boa e de dezembro de 2018 com condição regular (Figura 9).

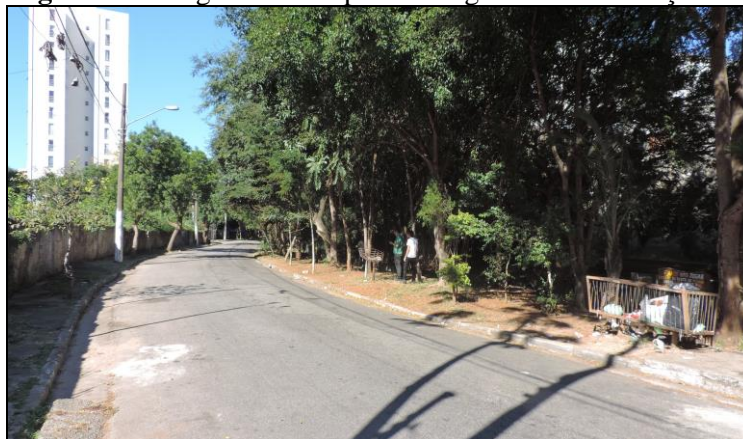
Figura 10: Imagem de Campo - Córrego Buraco da Onça

Em campo, no dia 29 de junho de 2019, foi possível verificar nas proximidades do córrego Buraco da Onça a existência de condomínios de médio e grande porte. As construções apresentam características predominantes de um padrão elevado, de classe média alta. Sua foz está localizada na praça Alberto Pereira de Castro e o córrego margeia a rua Vasco Raimundo de Brito (Figura 10) seguindo para a rua Teodoro Alba, não sendo possível visualizar suas nascentes, as quais estão encobertas por casas.

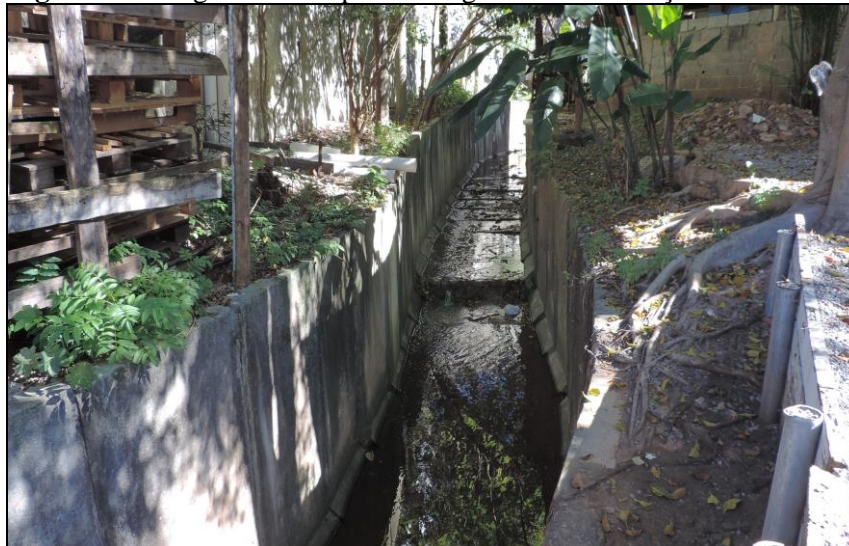
Figura 11: Imagem de Campo - Córrego Buraco da Onça

Após várias intervenções da prefeitura o córrego passou por uma reestruturação, o leito foi impermeabilizado com concreto com dissipadores de energia e levantados muros com placas de concreto em suas margens, o que evita solapamento do córrego e possíveis alagamentos, como mostra a Figura 11. Mesmo apresentando uma qualidade boa e regular, o córrego Buraco da Onça encontra-se numa situação em que é um mero canal de escoamento a céu aberto e que não apresenta nenhuma solução ambiental adequada, foi tão modificado que não mais apresenta seus aspectos naturais.

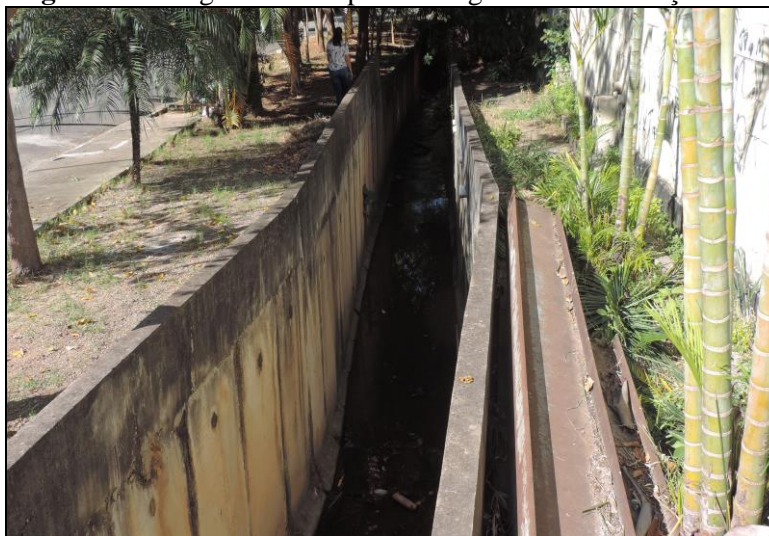
Figura 12: Imagem de Campo - Córrego Buraco da Onça

Alguns trechos da margem do córrego Buraco da Onça estão ajardinadas (Figura 12) e foram encontrados alguns resíduos sólidos no leito do rio e nas margens, porém em pequena quantidade.

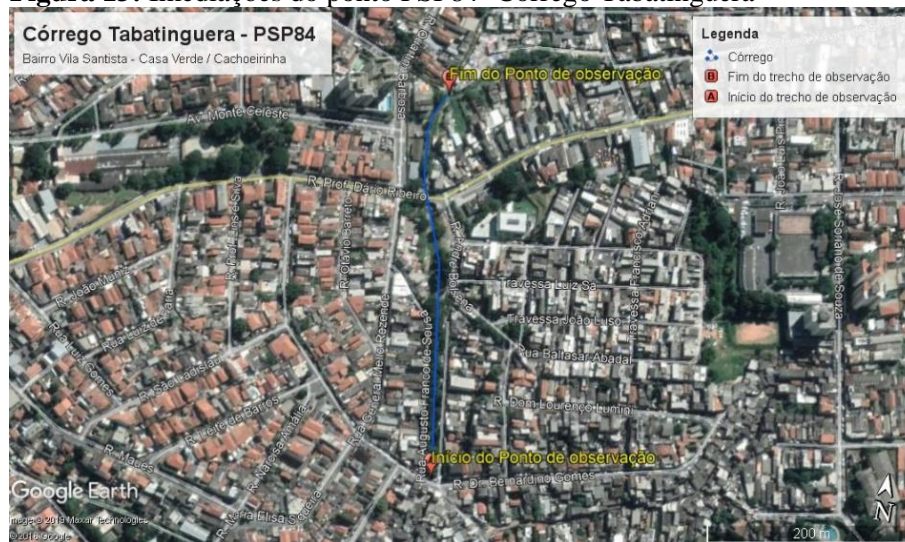
Figura 13: Imediações do ponto PSP84 -Córrego Tabatinguera

O terceiro ponto de monitoramento, Córrego Tabatinguera (PSP84) está localizado no bairro Vila Santista pertencendo a subprefeitura de Casa Verde (Figura 13), as ruas que margeiam o córrego são a Augusto Fernando de Souza e a Rua Professor Dário Ribeiro que seguem até uma rua sem denominação.

Este córrego faz parte do programa da SABESP (Companhia de Saneamento Básico do Estado de São Paulo) “Água Limpa” e é monitorado pela Rede IBRASAC (Instituto Brasileiro de Alianças Sócio Ambiental Cultural) desde 30 de novembro de 2018. Em dezembro de 2018 o resultado da análise enquadrou o córrego em uma condição ruim, em

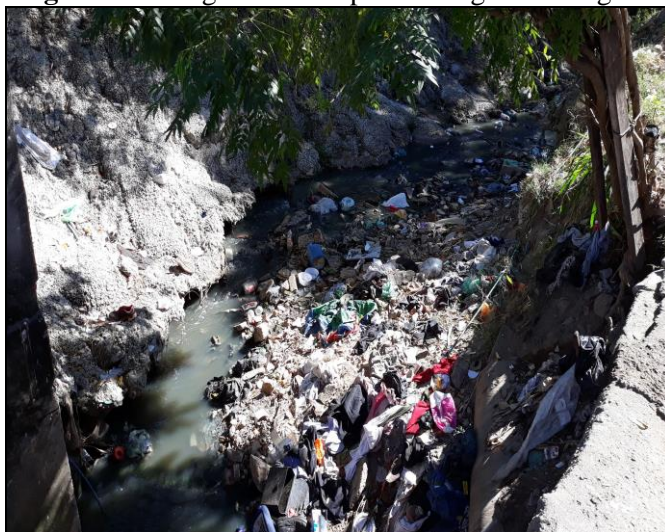
Figura 15: Imagem de Campo - Córrego Tabatinguera

A partir da observação em campo de alguns pontos da bacia hidrográfica do córrego Tabatinguera foi possível constatar que a água tinha coloração cinza com cheiro fétido e com uma grande quantidade de resíduos sólidos descartados inadequadamente no córrego e suas margens (Figura 15).

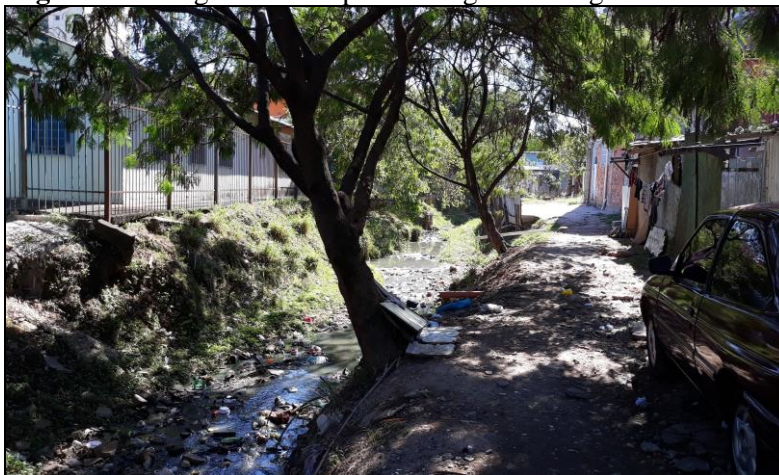
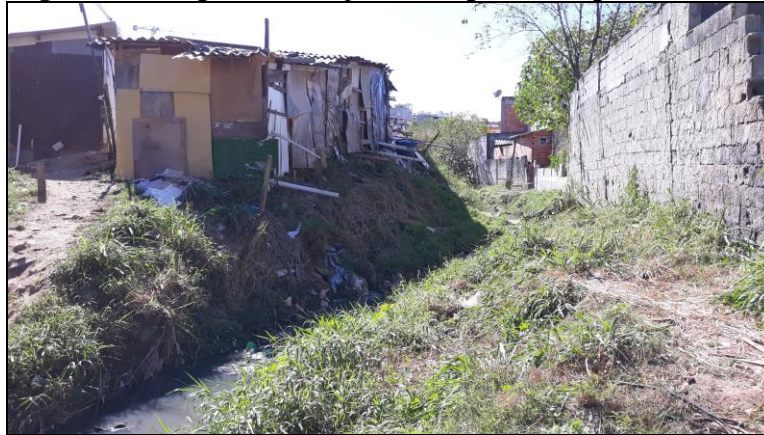
A jusante se encontra uma favela, já bem consolidada, margeando o córrego, sendo possível observar muito entulho depositado no leito deste corpo (Figura 16). Seguindo seu curso, foi encontrada outra favela, em estágio inicial, com moradias em madeira (Figura 17), numa situação de precariedade.

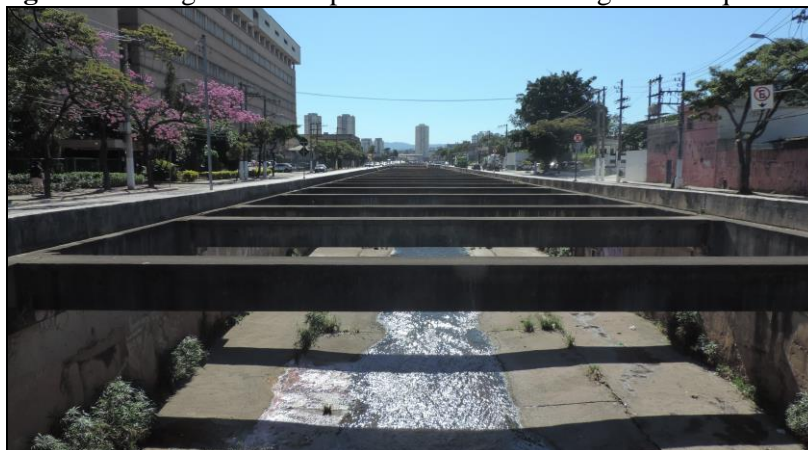
Figura 18: Imagem de Campo - Exutório do Córrego Mandaqui

Nesse ponto, o córrego se encontra totalmente concretado, com canalização do tipo aberta (Figura 18). Com exceção de algumas árvores, é quase inexistente áreas verdes ou que permitem a infiltração de água no solo.

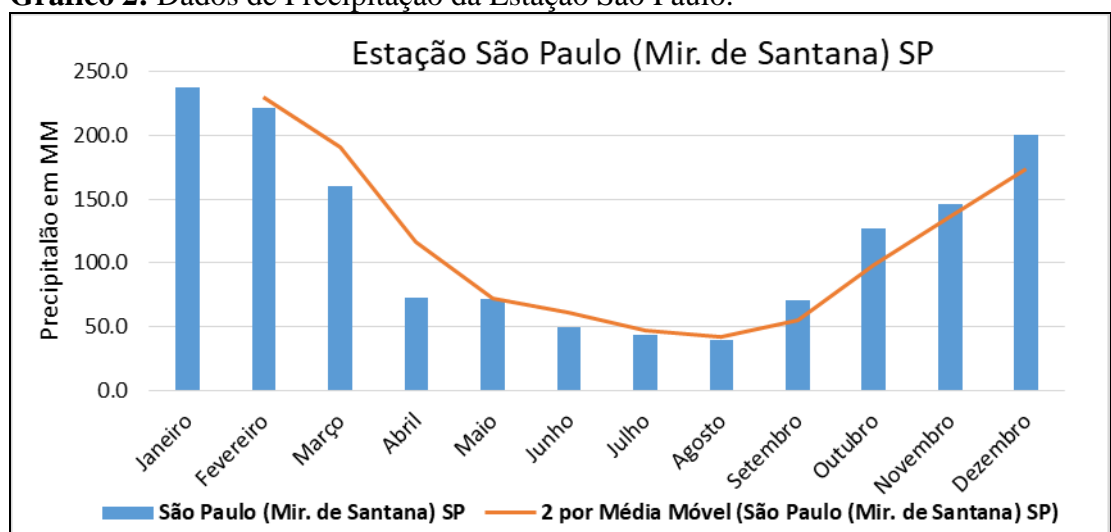
Gráfico 2: Dados de Precipitação da Estação São Paulo.

Com a análise do Gráfico 2, de chuva acumulada no ano de 2018, é possível notar que o mês de agosto/2018 o índice pluviométrico é baixo e, portanto, um período onde o rio tem menos água no seu leito, favorecendo o acúmulo de material orgânico.

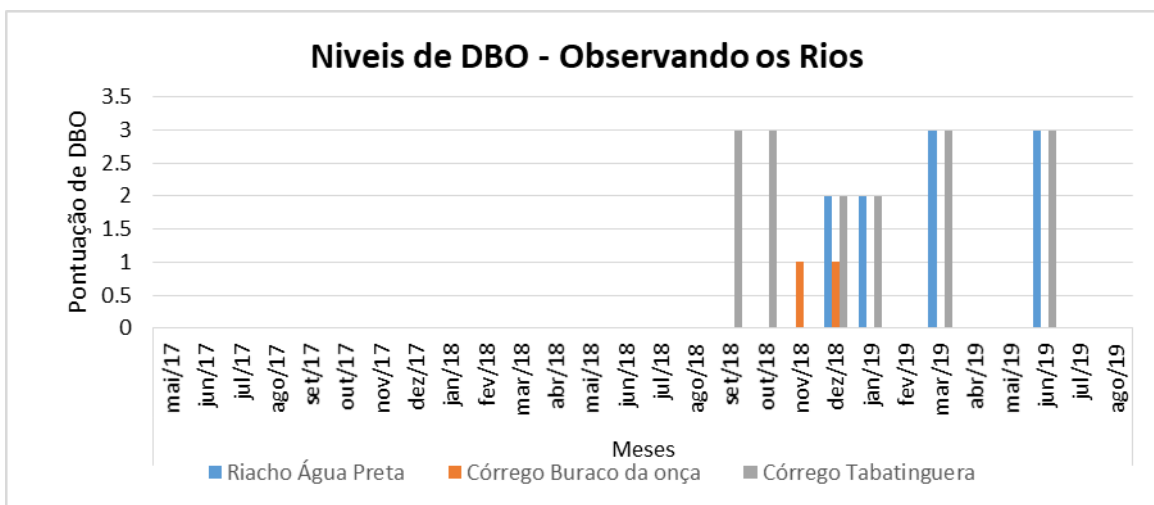
Gráfico 3: Níveis de DBO – Dados Observando os Rios

Comparando somente os dados de DBO do monitoramento realizado pelo Projeto Observando os Rios em um mesmo período (Gráfico 3), verifica-se que os dados apresentados, mesmo com defasagem, apresentaram uma qualidade de demanda bioquímica satisfatória, utilizando os mesmos parâmetros da SABESP.
