## USO E OCUPAÇÃO DO SOLO NO CÓRREGO HORIZONTE, RIVE, ALEGRE-ES

**Resumo:** Este trabalho teve como objetivo avaliar o uso e a ocupação do solo na sub-bacia hidrográfica do córrego Horizonte, localizada no distrito de Rive, em Alegre-ES, no período de março de 2018 a junho de 2019. A metodologia envolveu a caracterização topográfica e o mapeamento do uso e cobertura do solo por meio de Sistema de Informação Geográfica, utilizando o software QGIS 3.4.5 e ortofotos com resolução espacial de 0,25 m (2015/2017). Foram identificadas nove classes de uso e ocupação do solo, permitindo a análise dos impactos antrópicos na área. Os resultados evidenciaram intensa interferência humana na sub-bacia, destacando-se a deposição de sedimentos minerais e orgânicos, presença de barragens, lançamento direto de efluentes domésticos sem tratamento, além da predominância de pastagens e estradas rurais. Observou-se também assoreamento do córrego e livre acesso de animais às margens, contribuindo para a degradação ambiental, com redução da qualidade e do volume hídrico. Adicionalmente, verificaram-se impactos como contaminação do solo e da água, perda de biodiversidade e alteração da paisagem natural, a

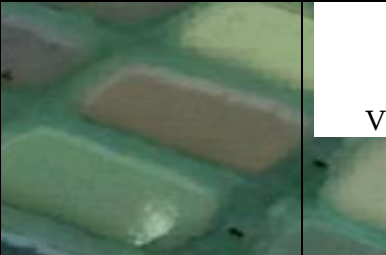
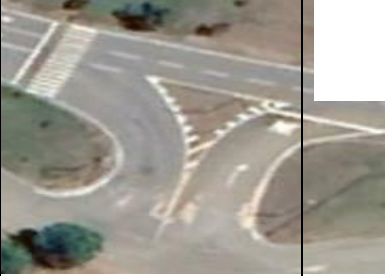
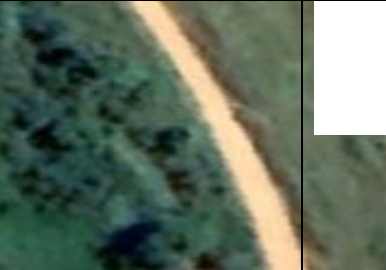
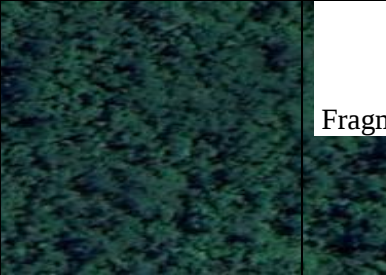
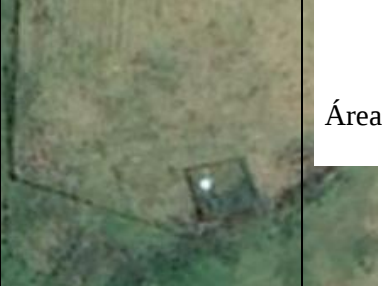
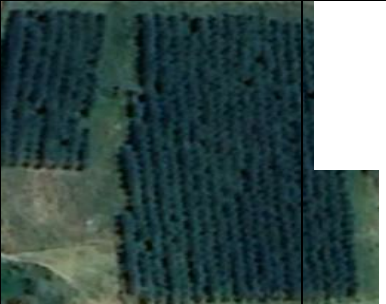
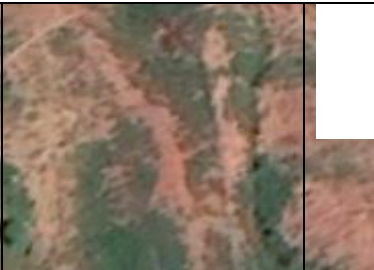
**Quadro 1** – Chave de fotointerpretação utilizada no mapeamento do uso e cobertura do solo da sub-bacia hidrográfica do córrego Horizonte, Alegre-ES.

Para facilitar e tornar mais precisa a fotointerpretação em tela, foi construída uma chave de fotointerpretação (Quadro 1), compreendendo nove classes: árvores isoladas, áreas de cultivo, construções, corpos d'água, estradas, fragmento florestal, pastagem, reflorestamento e solo exposto.

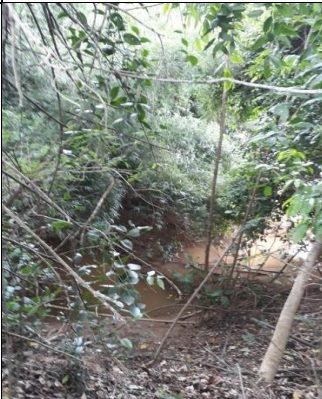
| ITENS | ÁREA | FOTO | DESCRIÇÃO |
|---|---|---|---|
| A | Foz | | Parte do córrego Horizonte próxima à foz, ponto de encontro do córrego Horizonte com o rio Itapemirim |

A área da foz (item A do quadro 2) está localizada a uma altitude de 108 m – é uma parte do córrego próxima à foz onde há deposição de sedimentos minerais e orgânicos. Os sedimentos minerais e parte dos orgânicos vêm por escoamento superficial, devido à declividade. A outra parte dos materiais orgânicos é de contribuição da mata ciliar e de efluentes.

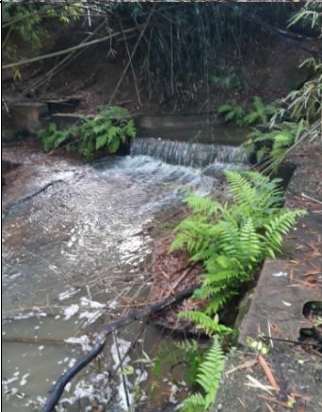
| ITENS | ÁREA | FOTO | DESCRIÇÃO |
|---|---|---|---|
| B | Barragem | | Barragem no leito do córrego |

Na área da barragem (item B), a altitude é de 110 m e se pode observar a parte esquerda de uma barragem no leito do córrego no sentido nordeste.

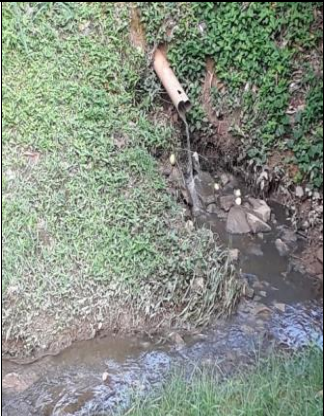
| <b>C</b> | Efluentes | | Lançamento direto de efluentes domésticos sem tratamento no córrego |

A área dos efluentes (item C) está a 112 m de altitude e se situa na área urbana do distrito de Rive, com a presença de lançamento direto de efluentes domésticos sem tratamento no córrego.

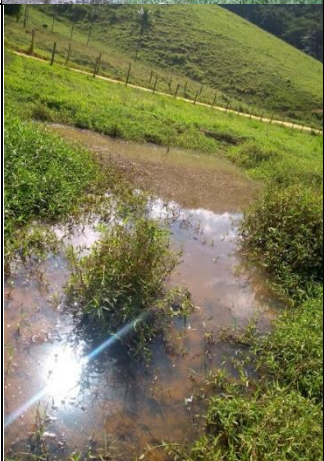
| <b>D</b> | Pastagens e estradas rurais | | Presença de pastagens e estradas rurais |

Na imagem do item D que está a 121 m de altitude, são notadas pastagens e estradas rurais.

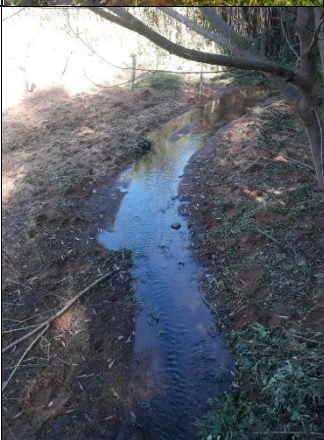
| <b>E</b> | Assoreamento | | Notável assoreamento, estreitando o córrego |

No item E, a altitude é de 178 m e é possível se verificar a presença de assoreamento, consequência do carreamento do solo exposto e da erosão hídrica.

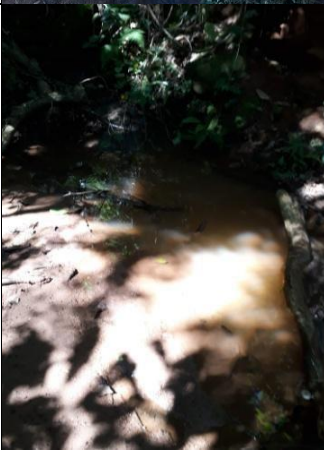
| <b>F</b> | Mata ciliar | | Presença de mata ciliar sem impedimento de acesso de animais |

O item F está a 344 m de altitude e é parte do córrego onde há uma mata ciliar não densa que permite o acesso de animais do entorno.

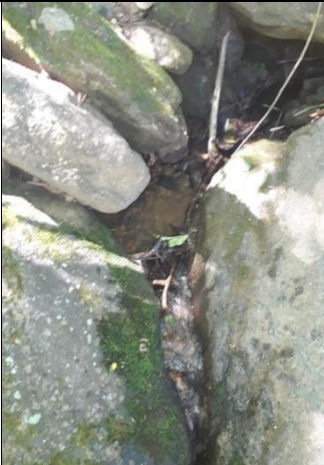
| <b>G</b> | Córrego entre as rochas | | Córrego entre as rochas onde a floresta ribeirinha não impede o acesso de animais |

No item G, a altitude é de 448 m e apresenta parte do córrego entre as rochas onde a floresta ribeirinha, embora presente, está em menor densidade, facilitando o acesso de animais.

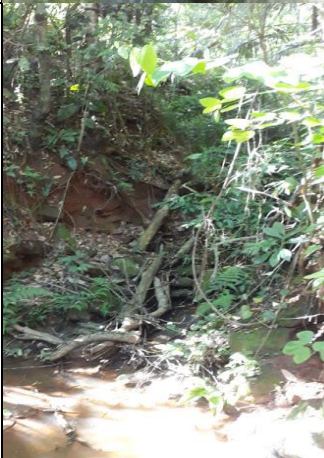
| <b>H</b> | Nascente | | Nascente com mata ciliar sem representar uma barreira à fauna local |

Por último, o item H se situa a 518 m de altitude onde fica a nascente, que apresenta uma mata ciliar não densa a qual não é uma barreira à fauna local.
