PARÂMETROS MACROSCÓPICOS PARA AVALIAÇÃO DO ESTADO DE CONSERVAÇÃO DA BACIA HIDROGRÁFICA DO RIO ITAPECURU EM CODÓ (MA), BRASIL

Resumo: A Bacia Hidrográfica do Rio Itapecuru desempenha papel essencial no abastecimento e na dinâmica ambiental do estado do Maranhão. Este estudo teve como objetivo analisar, por meio de indicadores macroscópicos, o estado de conservação da Bacia Hidrográfica do Rio Itapecuru, no perímetro urbano de Codó (MA). Foram analisados onze parâmetros visuais, como cor e odor da água, presença de resíduos sólidos, vegetação ciliar, uso da água, proximidade de construções, entre outros. A pontuação total obtida foi de 13 pontos, o que corresponde à Classe E, indicando um estado de conservação péssimo. Os dados apontam para um cenário de poluição hídrica evidente, degradação da vegetação protetora das margens, ocupação irregular e ausência de infraestrutura de saneamento adequado. A partir dos resultados, é possível identificar a necessidade urgente de medidas corretivas como reflorestamento ciliar, controle da ocupação urbana em áreas de preservação e implantação de políticas públicas voltadas à gestão sustentável dos recursos hídricos. O estudo reforça a importânc

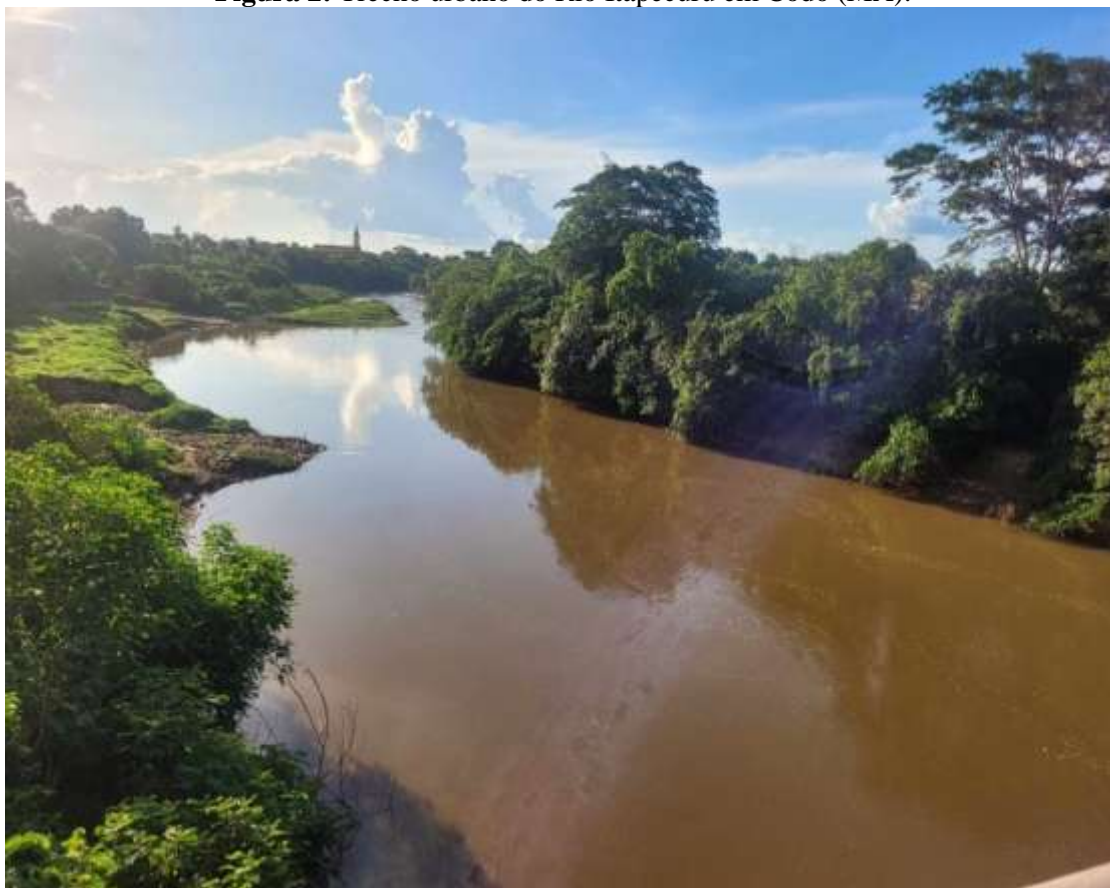
A Figura 2 permite observar, ainda que de forma geral, diversos elementos que corroboram os dados coletados por meio da análise macroscópica aplicada neste estudo. É possível identificar a coloração escura da água, sugerindo a presença de sedimentos em suspensão, resíduos orgânicos e possível contaminação por efluentes domésticos ou urbanos. Segundo Cunha *et al.* (2018), esse aspecto visual é indicativo de baixa oxigenação e de alteração na qualidade da água, especialmente em rios urbanos expostos a descargas não tratadas. A falta de transparência e a tonalidade amarronzada também podem estar relacionadas à erosão nas margens e ao carreamento de material particulado durante períodos de chuva.

Figura 2: Trecho urbano do Rio Itapecuru em Codó (MA).

Essa baixa pontuação revela uma situação alarmante de degradação ambiental. A presença de resíduos sólidos, materiais flutuantes, espumas e manchas de óleo visíveis, associada à coloração escura da água e ao odor desagradável são indicadores clássicos de contaminação por matéria orgânica e ausência de tratamento de esgoto. Conforme Guimarães *et al.* (2024), a presença simultânea desses elementos é comum em áreas urbanas onde não há manejo adequado de águas residuais e descarte de lixo doméstico.

Embora parte da margem direita (Figura 2) apresente vegetação mais preservada, a

margem oposta revela sinais de alteração antrópica, o que se alinha ao diagnóstico obtido pela pontuação do IIAN, que classificou o local como Classe E – grau de conservação péssimo. Isso indica que o trecho analisado do Rio Itapecuru se encontra sob intenso estresse ambiental, carecendo de ações urgentes de mitigação, recuperação e proteção legal. Portanto, não apenas ilustra um trecho impactado do rio, mas também serve como representação concreta da realidade que afeta boa parte da Bacia Hidrográfica do Itapecuru. A poluição, a fragilidade das margens e o uso desordenado do solo urbano são elementos que ameaçam diretamente a saúde ambiental da bacia e a qualidade de vida das comunidades que dela dependem.

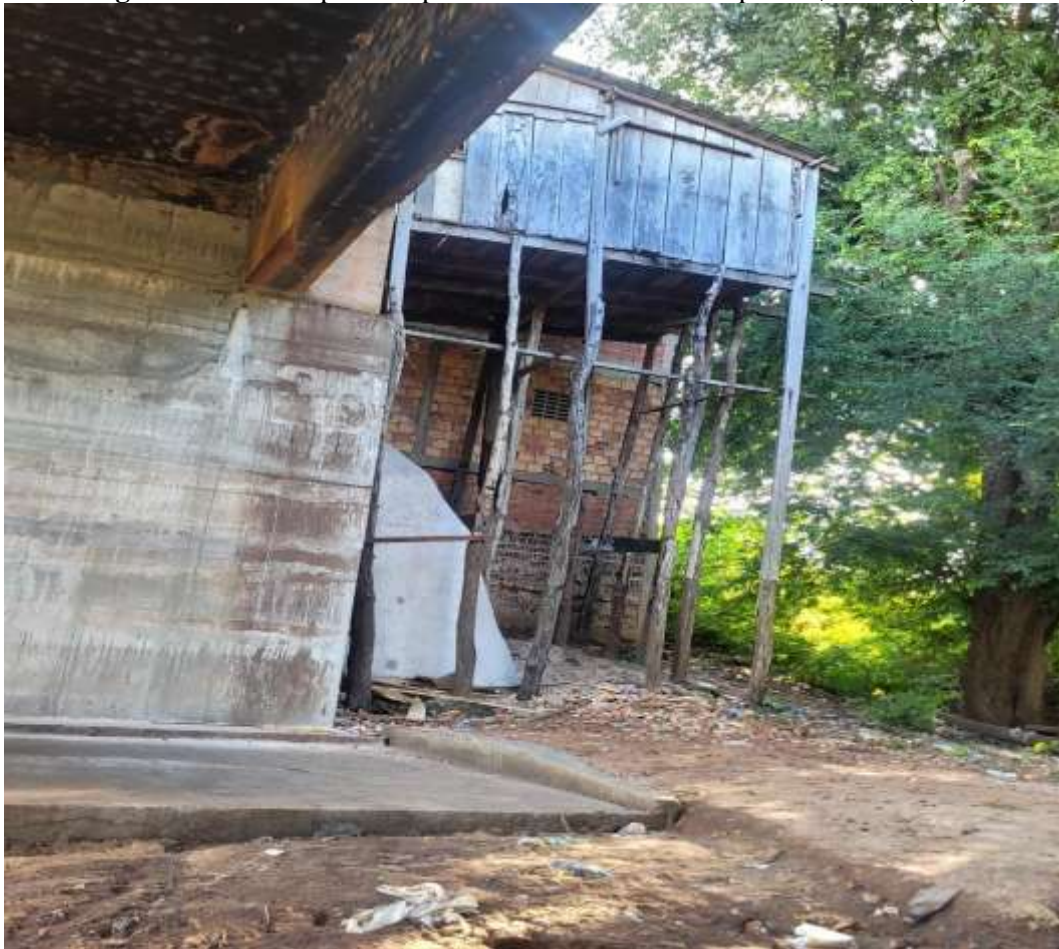
A Figura 3 evidencia um aspecto crítico do entorno da Bacia do Rio Itapecuru no perímetro urbano de Codó (MA): a ocupação irregular de áreas ribeirinhas com habitações precárias, construídas com materiais de baixa durabilidade e estruturas vulneráveis. Essas edificações, erguidas próximas ao leito do rio, desrespeitam o limite mínimo de afastamento estabelecido pela legislação ambiental (Lei nº 12.651/2012), que define Áreas de Preservação Permanente (APPs) para a proteção dos corpos hídricos. Essa ocupação desordenada compromete diretamente a estabilidade das margens e contribui para a degradação do ecossistema aquático.

Figura 3: Moradia precária próxima ao leito do Rio Itapecuru, Codó (MA).

Além dos impactos físicos visíveis, como o aumento do assoreamento e da erosão das margens, a presença de resíduos sólidos ao redor das casas — como mostrado na imagem — reforça o diagnóstico de baixa qualidade ambiental já apontado na análise macroscópica. Segundo Araújo *et al.* (2025), a ocupação de APPs urbanas associada à ausência de infraestrutura de saneamento básico acarreta o lançamento direto de efluentes domésticos no rio, promovendo a contaminação da água e afetando a fauna aquática.

A precariedade das construções, muitas delas sustentadas por estacas irregulares, reflete não apenas a vulnerabilidade ambiental, mas também a fragilidade socioeconômica das populações ribeirinhas. Essa situação configura um exemplo de injustiça ambiental, onde grupos sociais historicamente marginalizados vivem em áreas de risco, contribuindo involuntariamente para a degradação dos recursos naturais dos quais também dependem para sua sobrevivência. Conforme Guimarães *et al.* (2024), a interface entre vulnerabilidade social e degradação ambiental é um dos maiores desafios para a gestão integrada de bacias

Dessa forma, a Figura 3 não apenas documenta uma ocupação irregular, mas também representa o entrelaçamento de fatores ambientais, sociais e econômicos que agravam o estado da Bacia Hidrográfica do Rio Itapecuru. A reversão desse cenário exige políticas públicas que combinem ações de regularização fundiária, reassentamento digno, educação ambiental e recuperação ecológica das margens do rio, conforme defendido por Paz *et al.* (2021). A implementação de estratégias integradas, baseadas em dados ambientais e sociais, é essencial para promover a justiça ambiental e a conservação hídrica no território maranhense.
